FARO DEL CABO DE PALOS.

APUNTES RELATIVOS Á SU CONSTRUCCION.

La importancia de la construccion exigida en la punta más avanzada del Cabo de Palos, para la instalacion de un faro de primer orden, me ha movido á escribir estas cortas líneas, haciendo una ligera descripcion de la obra y sus detalles principales, que, si bien nada podrán enseñar ni presentar de nuevo, servirán para darla á conocer á mis compañeros.

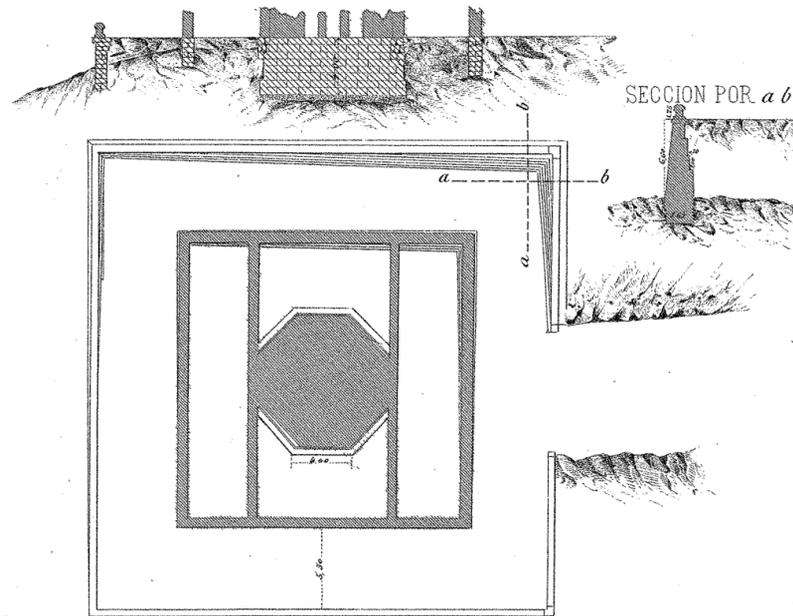
# FARO DEL CABO DE PALOS

PERFIL Y PLANO DE LAS FUNDACIONES

*Cimentacion.*

diciones del terreno sobre el que hay que fundar; pues por pequeño que sea el asiento que haga la obra, por efecto de la gran carga que actúa sobre su base, suele dar lugar por lo general á grietas, cuyos efectos, si son perjudiciales en una obra cualquiera, lo son con mayor razon en una torre de tan grande altura.

Cualquiera que conozca la costa comprendida entre Cartagena y el Cabo de Palos, no podrá menos de haber reconocido en muchos puntos las grietas y hendiduras de grandes masas que se notan en toda la formacion, debidas sin duda á sacudimientos interiores, algunos de los cuales como al que debe su existencia el mar Menor, son de una época geológica muy reciente.

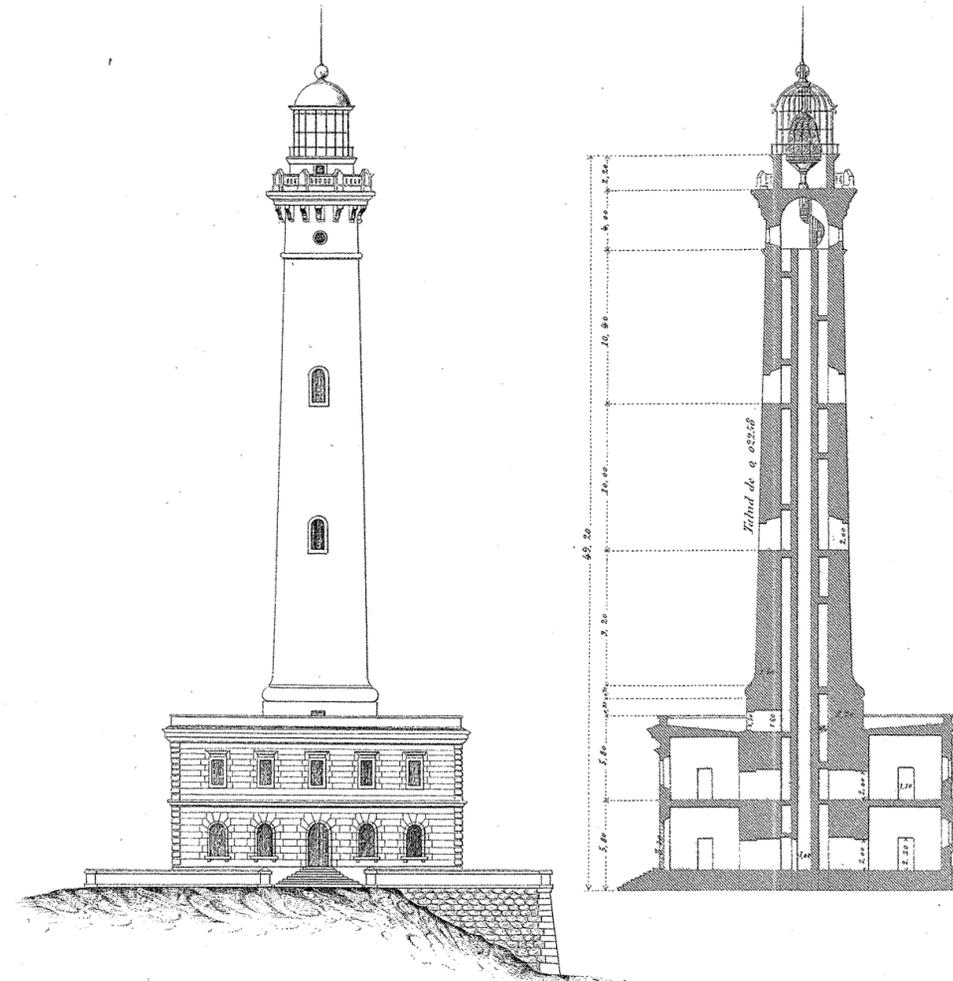
ALZADO

SECCION

La obra consta de un edificio cuadrado de dos pisos, construido en su totalidad de silleria, de cuyo centro se eleva la torre, tambien de silleria, formada de un primer cuerpo prismático de seccion de octógono regular, y de un segundo en forma de columna, de modo que el primero, aunque oculto en su mayoría en el edificio, sirve de pedestal al segundo. El fuste de la columna es ligeramente cónico, la inclinacion ó el talud es de 0.<sup>m</sup>02258 en un metro. El edificio tiene 20 metros de lado, y su altura, contando el pretil del terrado, es de 11.<sup>m</sup>60.

El primer cuerpo de la torre tiene 12.<sup>m</sup>5 de altura y 54.<sup>m</sup>5 el segundo hasta el enrase de la cornisa, de modo que la altura de ambos es de 47.<sup>m</sup>, á la cual, si se agrega 2.<sup>m</sup>20 del torreón, 1.<sup>m</sup>14 de la lámpara y 50.<sup>m</sup> de desnivel entre el plano de emplazamiento y el mar, resultan 80.<sup>m</sup>34 para la altura de la luz sobre el nivel de este.

La simple inspeccion de los planos darán una idea más exacta de la obra que cuantas descripciones pudiéramos hacer de ella, así no nos detendremos más en este punto, pasando inmediatamente á entrar en algunos pormenores de su construccion.

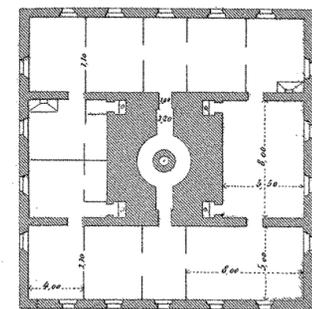
PLANTA ALTA

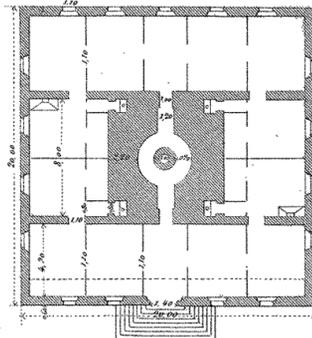
PLANTA BAJA

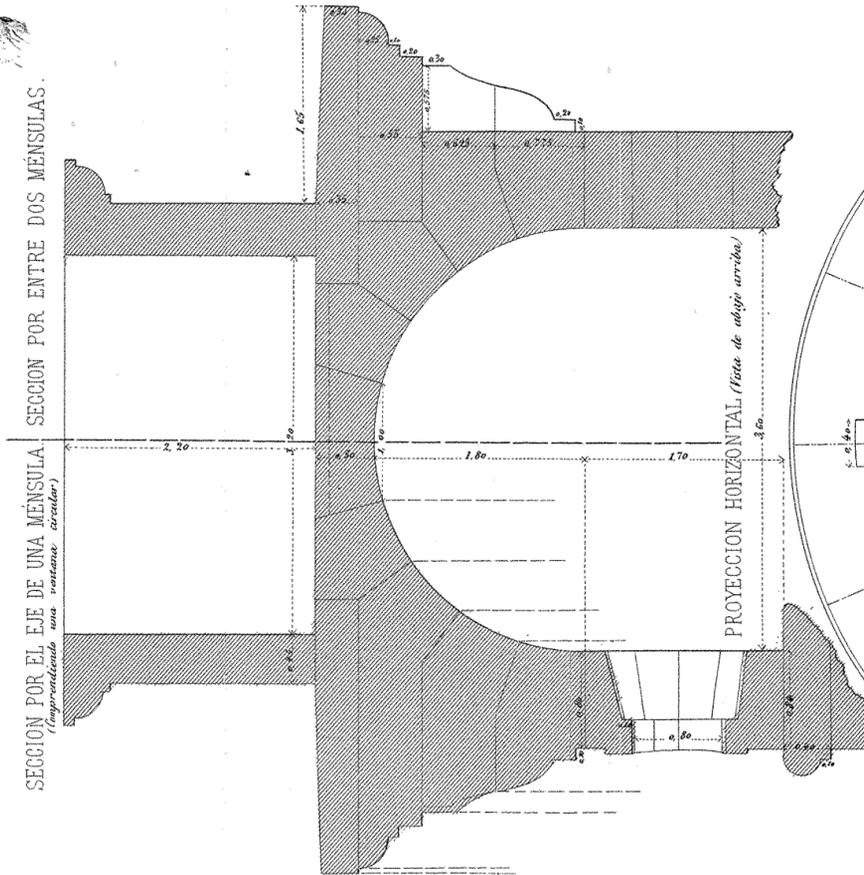
DESPIEZO DE LA BÓVEDA ESFÉRICA

Considerando que la rotura de la bóveda se verifica por rotación, se ve por la simple inspección del dibujo, que cuando el empuje se considera

Suponiendo que la rotura se verifique por traslación, el máximo empuje está en la junta 2, y la mínima resistencia en la de arranques, que según se ve es mucho mayor que aquel.

Las tres curvas de empujes nos indican por sus ordenadas negativas que en esta última junta no existe tendencia a que la bóveda caiga hacia adentro, en ningún caso de rotura que se considere.

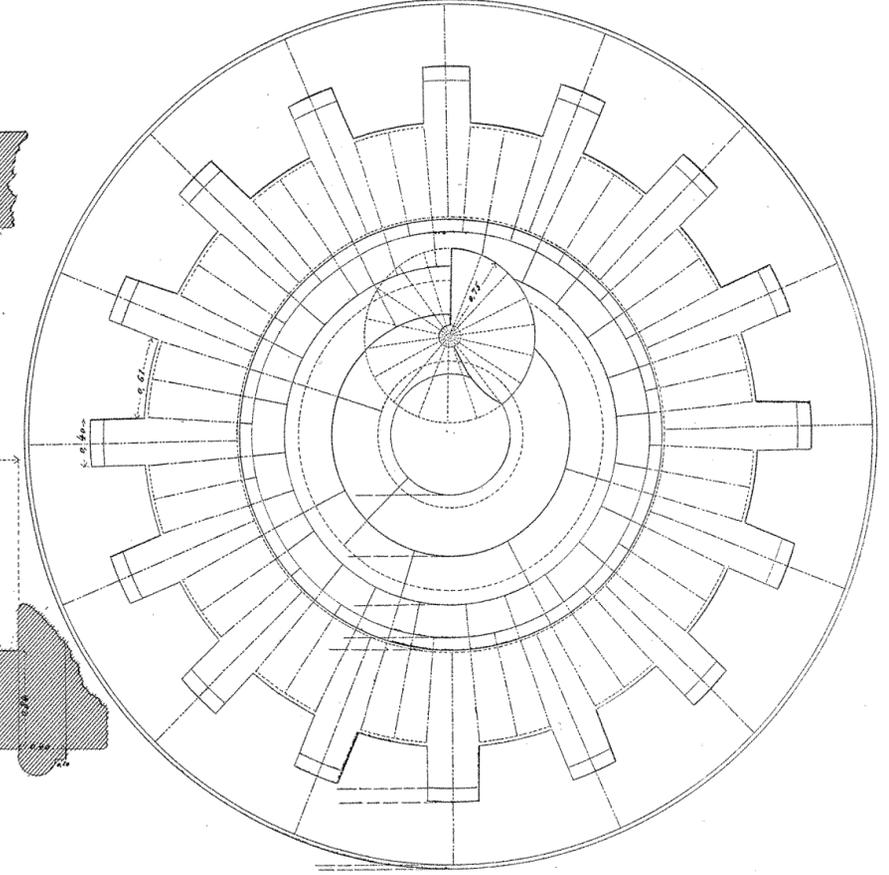
SECCION POR ENTRE DOS MENSULAS.  
SECCION POR EL EJE DE UNA MENSULA (compréndase una ventana circular)

PROYECCION HORIZONTAL (falso de abajo arriba)

hacen oficio de nervios, sujetos al primero por medio de los tacos *t*, de modo que su sección transversal es la de una cruz de brazos próximamente iguales. El brazo horizontal avanza 0,48 del eje del anterior; se compone de un trozo de tablon *m*, ensamblado en la parte superior de la percha y reforzado por una sopanda *n* y una tornapunta *o*, y una banda de hierro embutida *p*, que guarnece toda su cara superior, parte de la sopanda y el tornapunta, puesta con el doble objeto de hacer invariable el sistema y evitar las degradaciones producidas por el rozamiento de las cuerdas; en la extremidad lleva sujeto un anillo *q*, que sirve para enganchar la polea. La espiga *r*, que es donde hemos dicho se fijan los vientos, lleva en la parte inferior una armadura de hierro que encasqueta y fija sólidamente todo el sistema.
